台灣營建安全學會 成立大會

情境改變 ◆ 安全提升

1. 提升安全產業

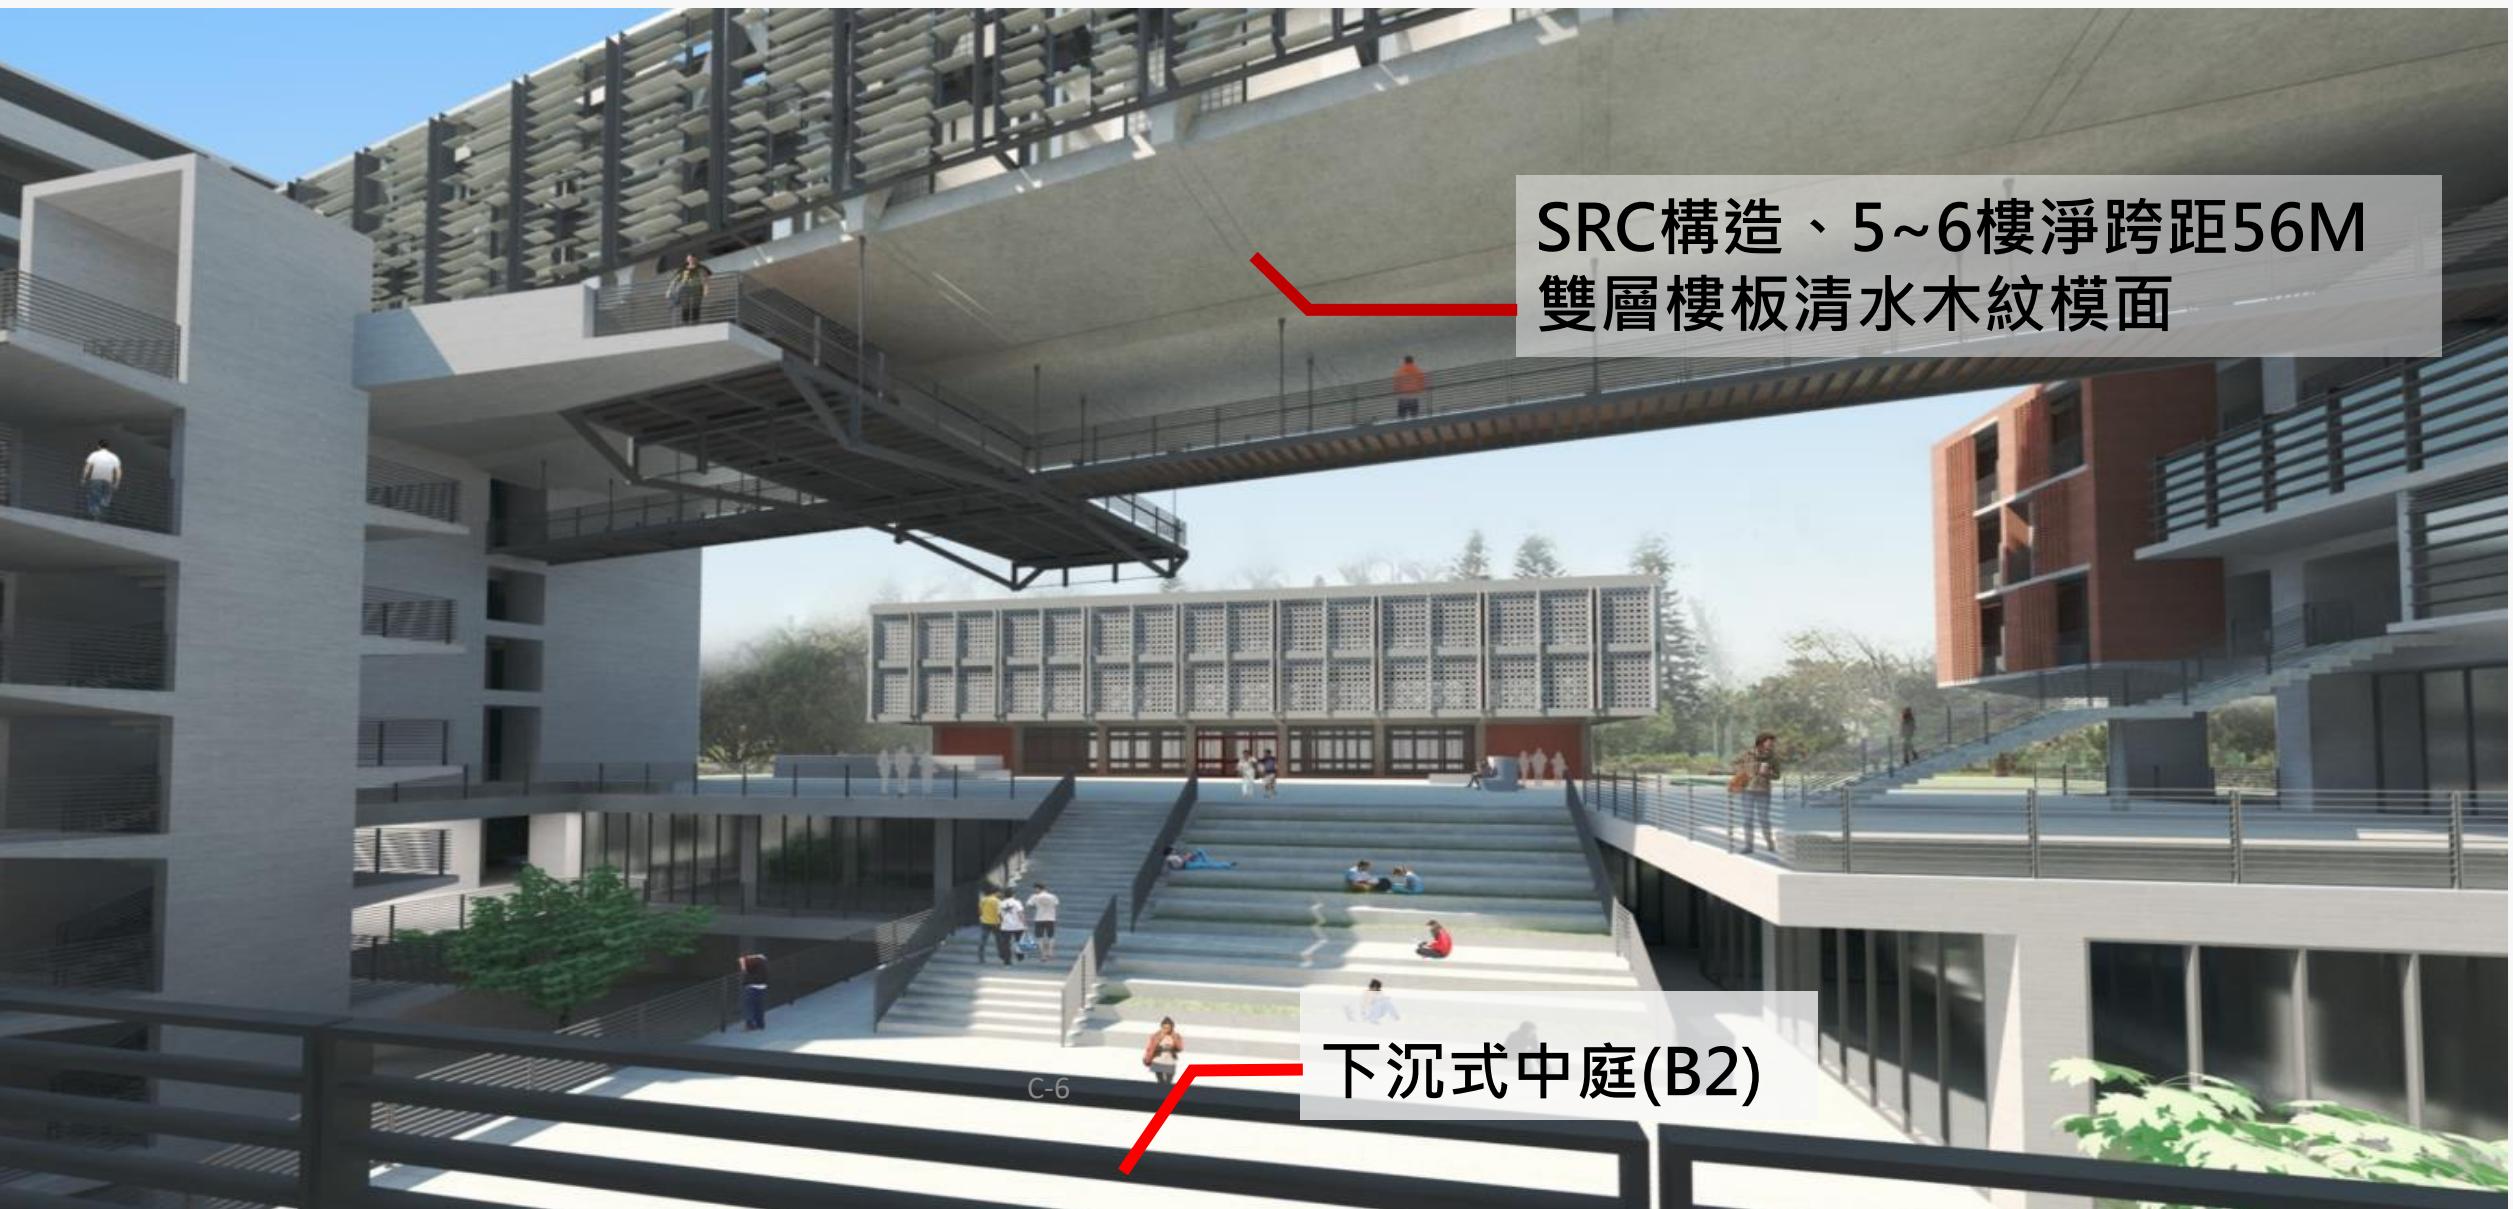
SRC構造、5~6樓淨跨距56M
雙層樓板清水木紋模面

下沉式中庭(B2)

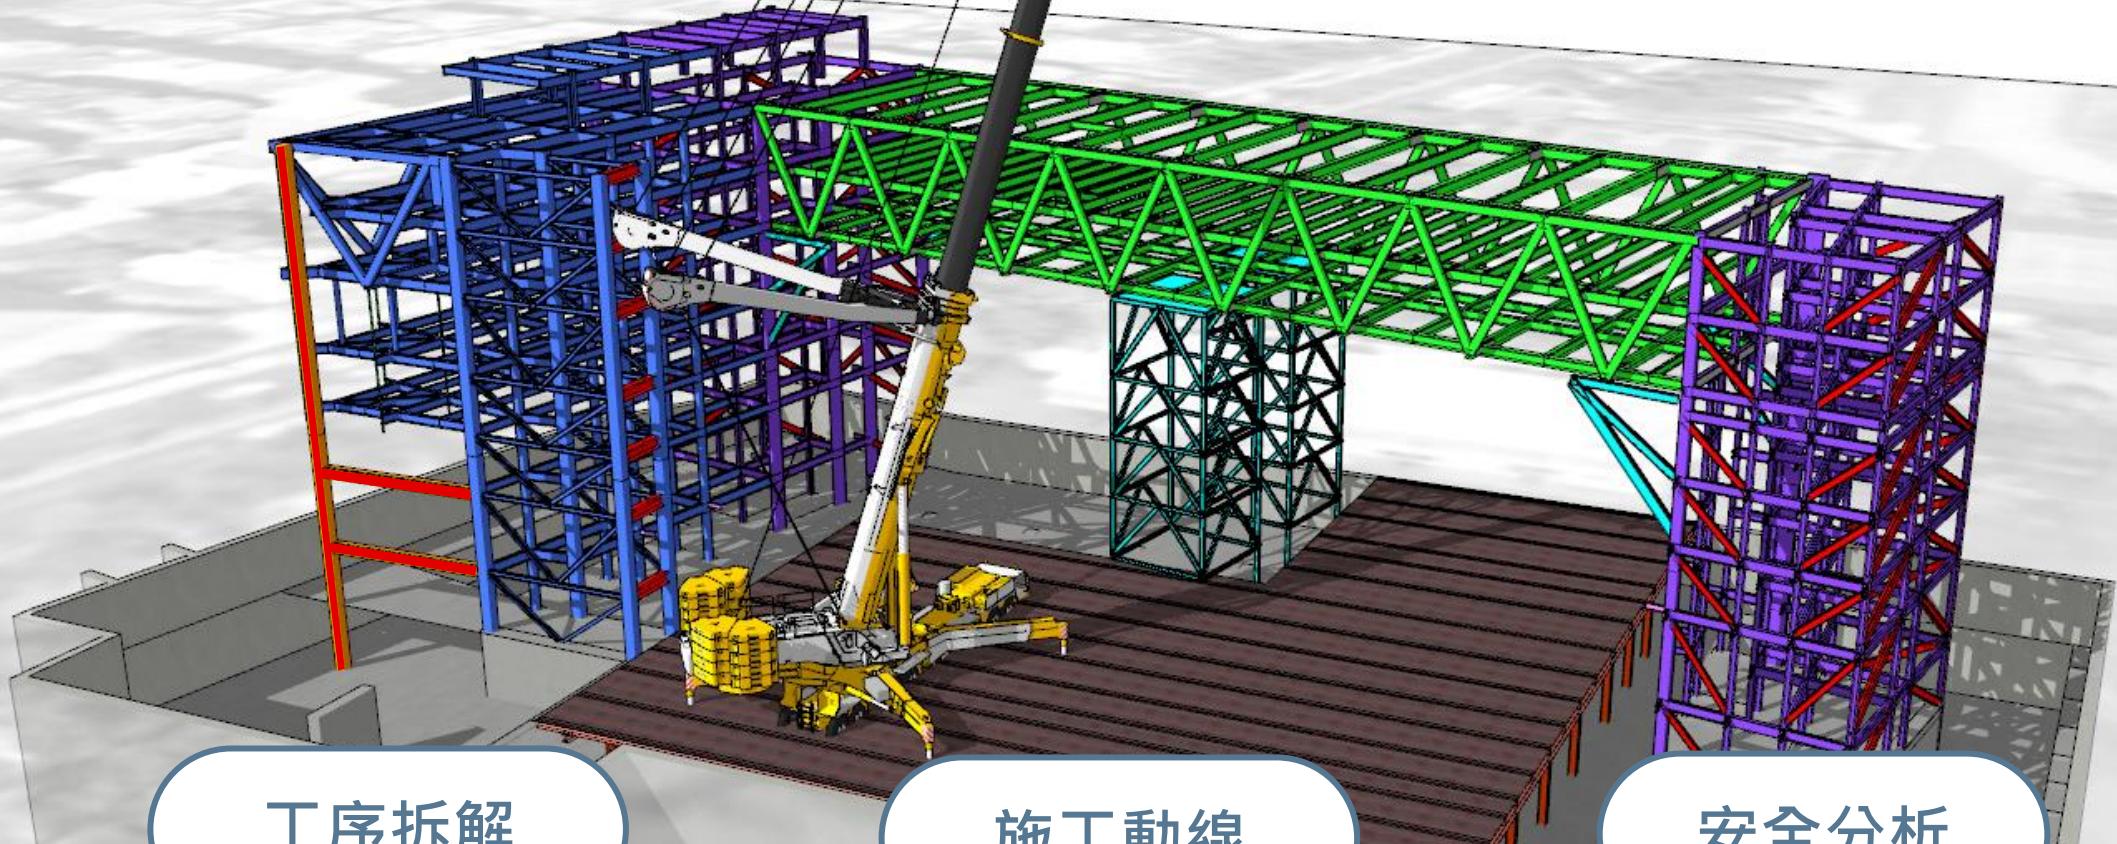
假設設施安全分析與設計

工序拆解

施工動線

安全分析

56M空橋單元式吊裝

施工構台

塔樓&懸挑補強

670T鋼骨、1200T鋼筋混凝土

200T&160T起重機

強度及變形量

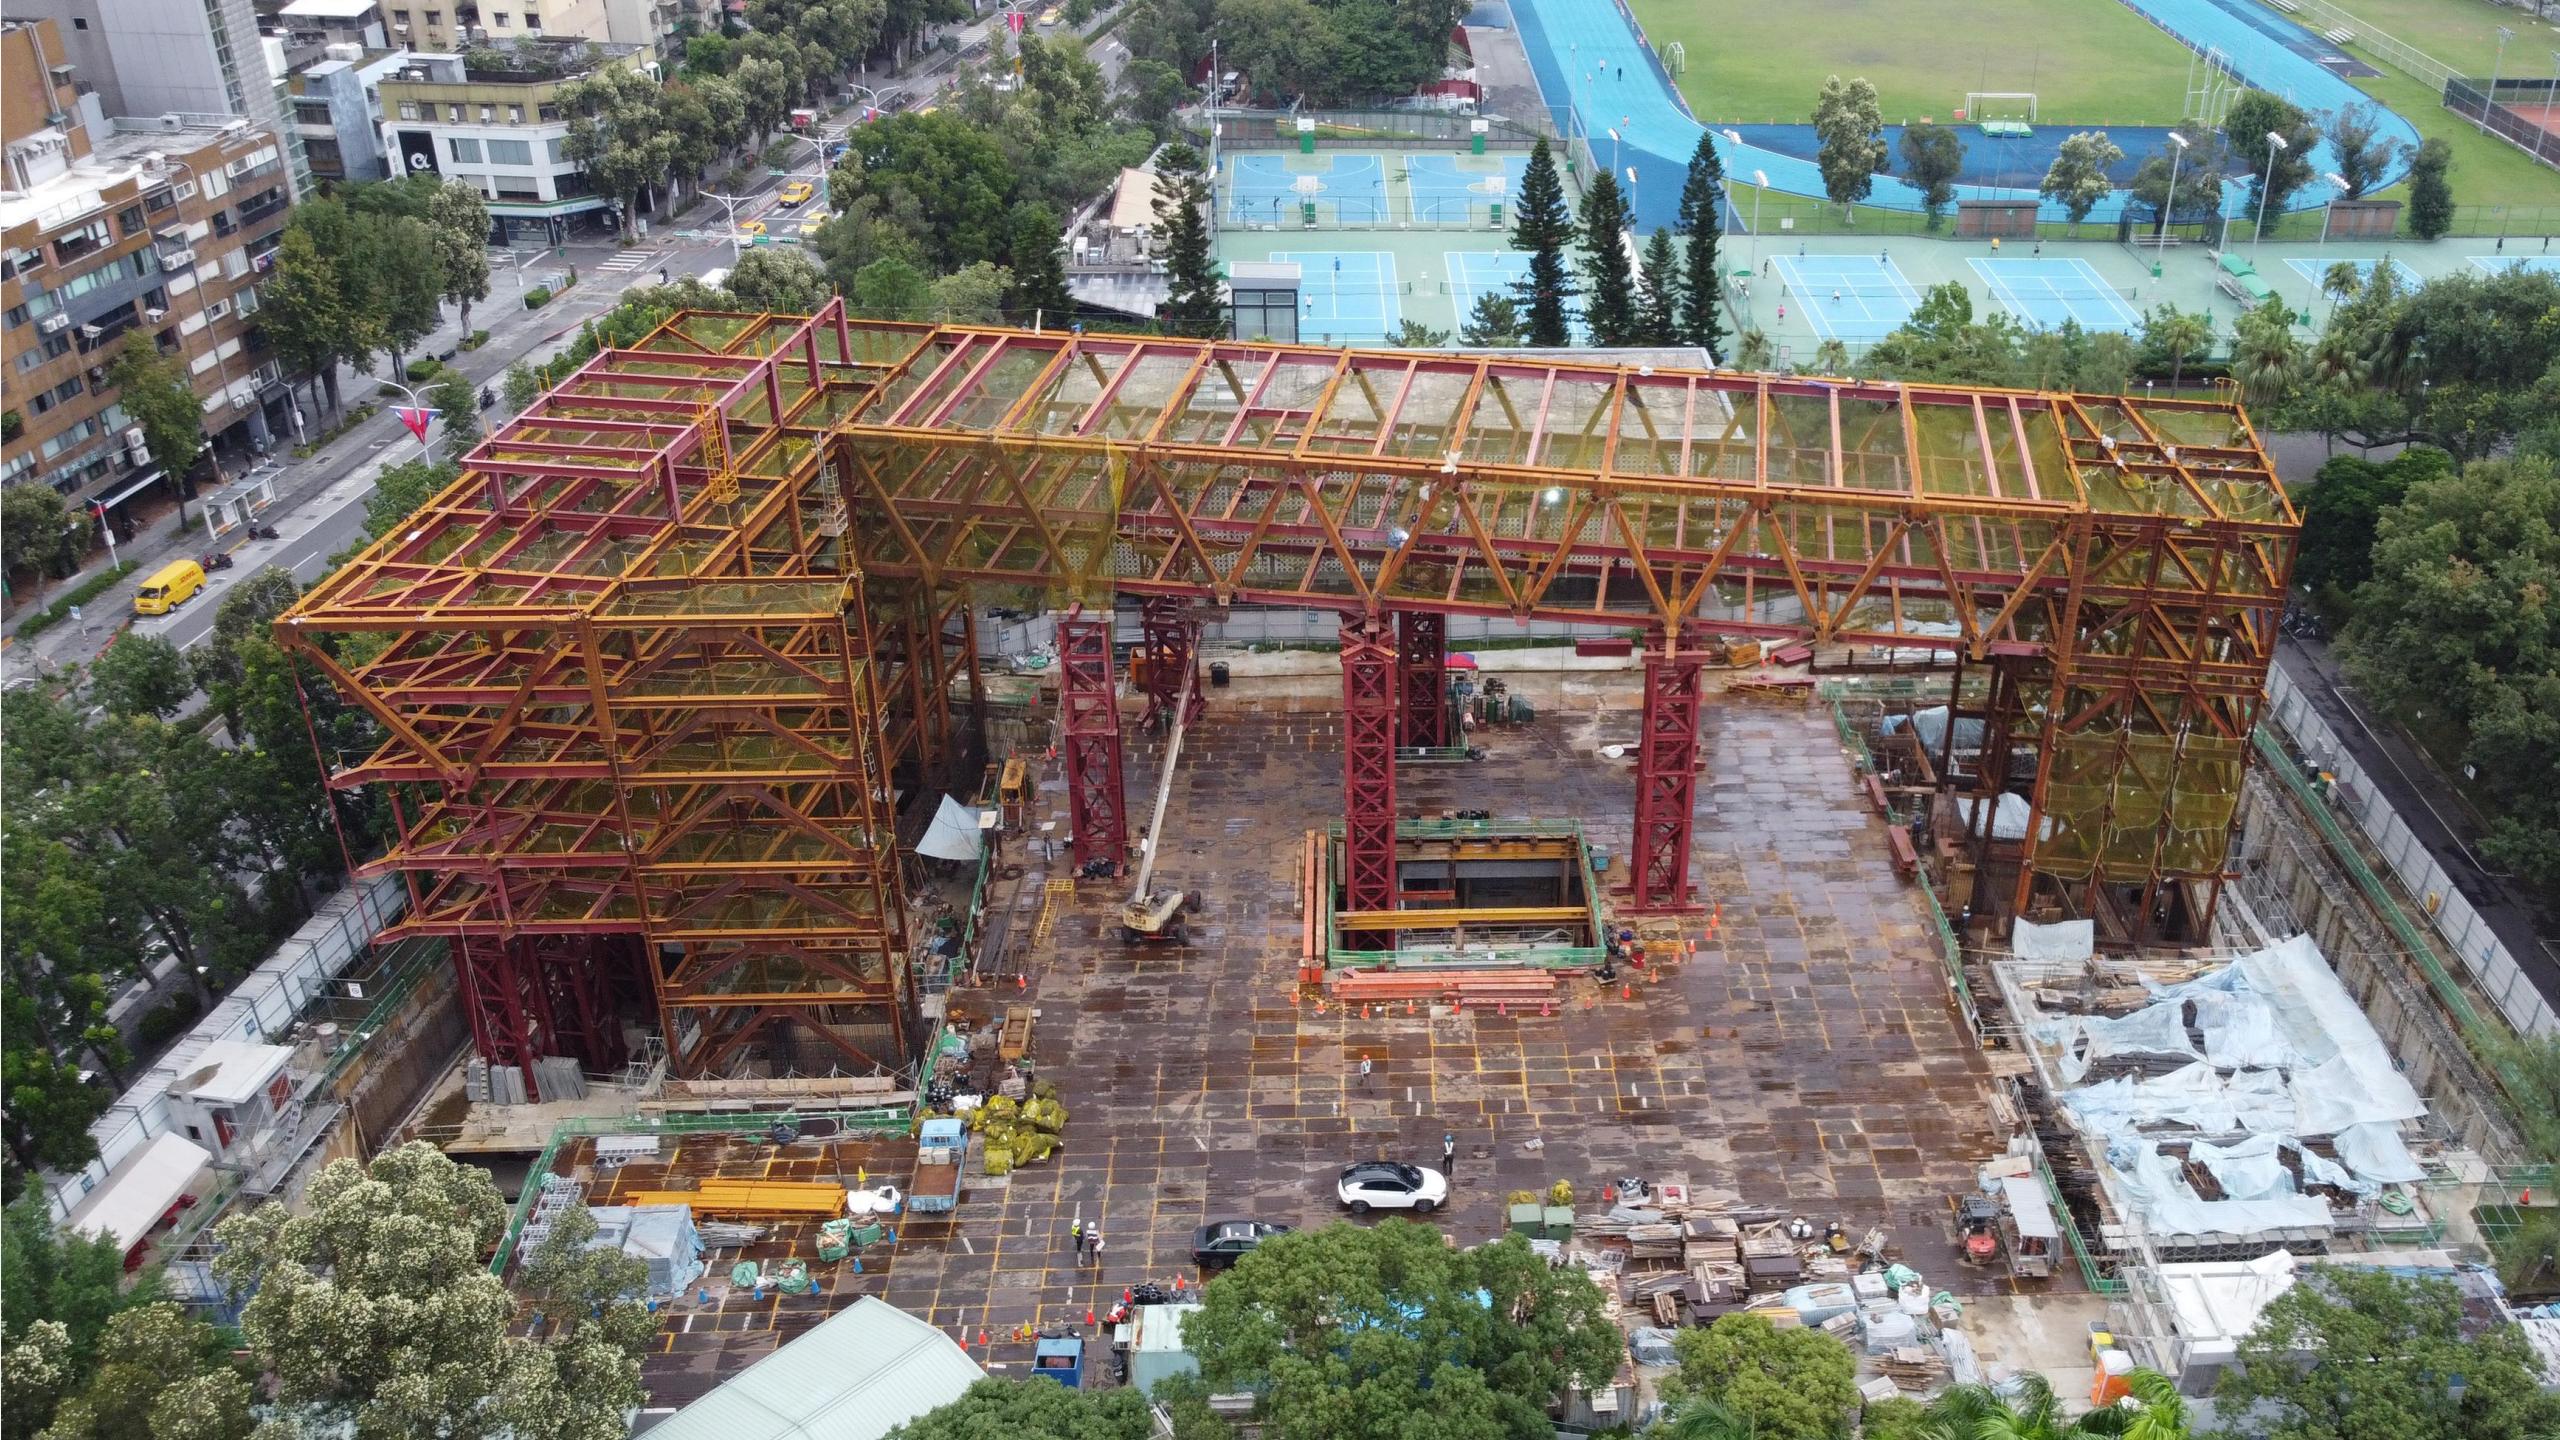
RC構造・B3F・10F
建築樓高 47m
建築縱深112m

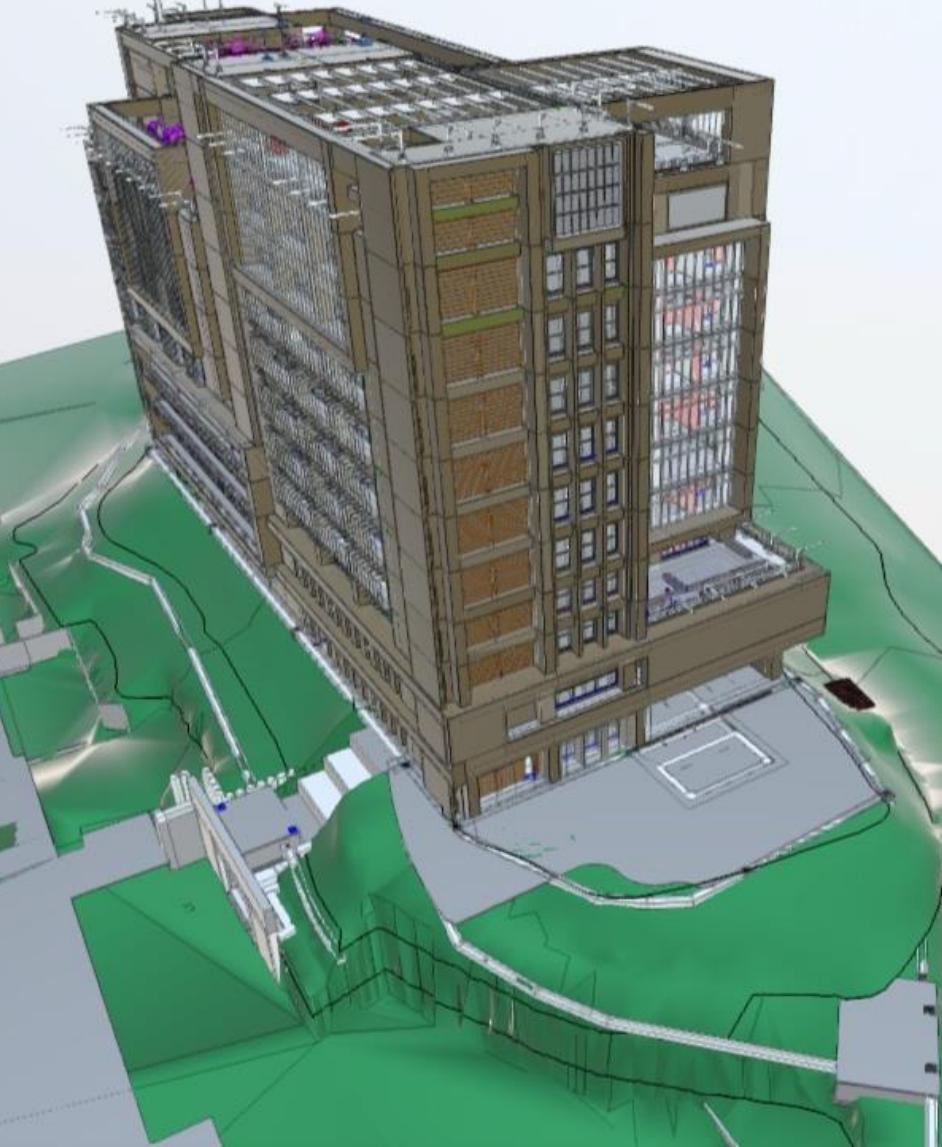
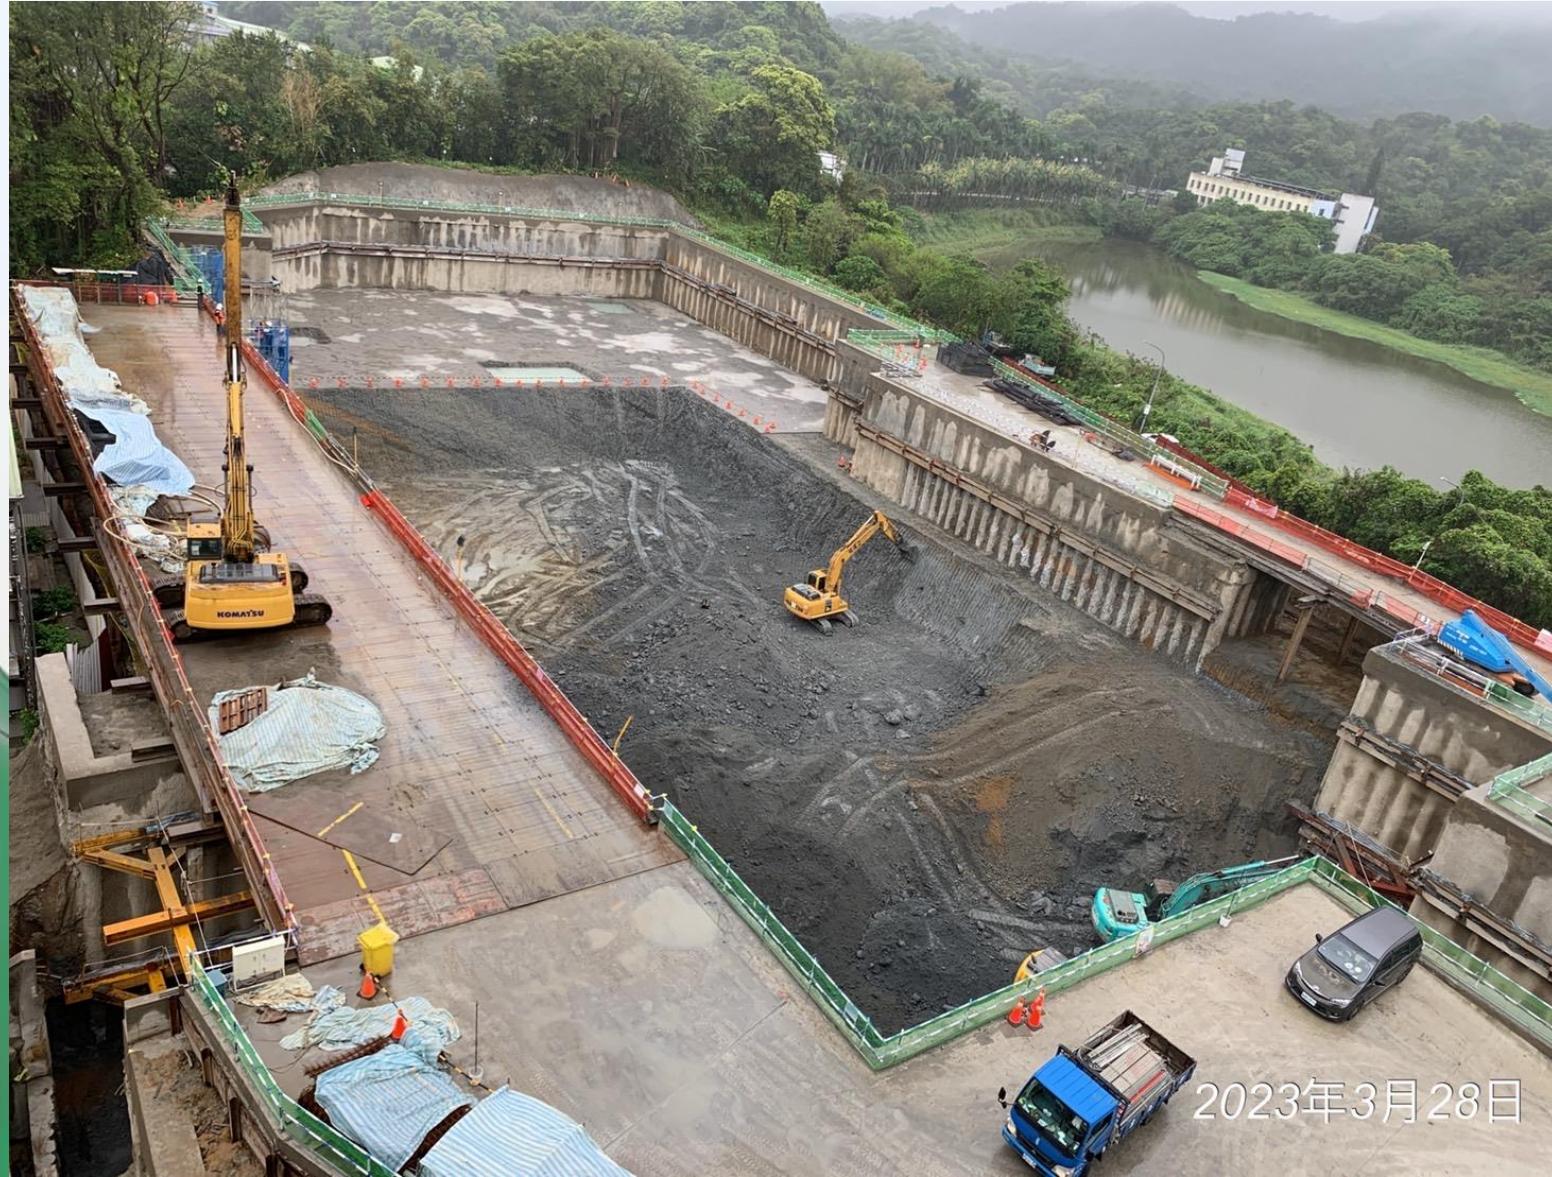
假設設施設計(物料吊運)

每個工程都有假設工程設計需要

吊車或塔吊

吊物平台

施工電梯規格
/ 數量 / 位置

拱造型鋼構組
立及天花板

屋頂鋼構吊裝
及屋頂板安裝

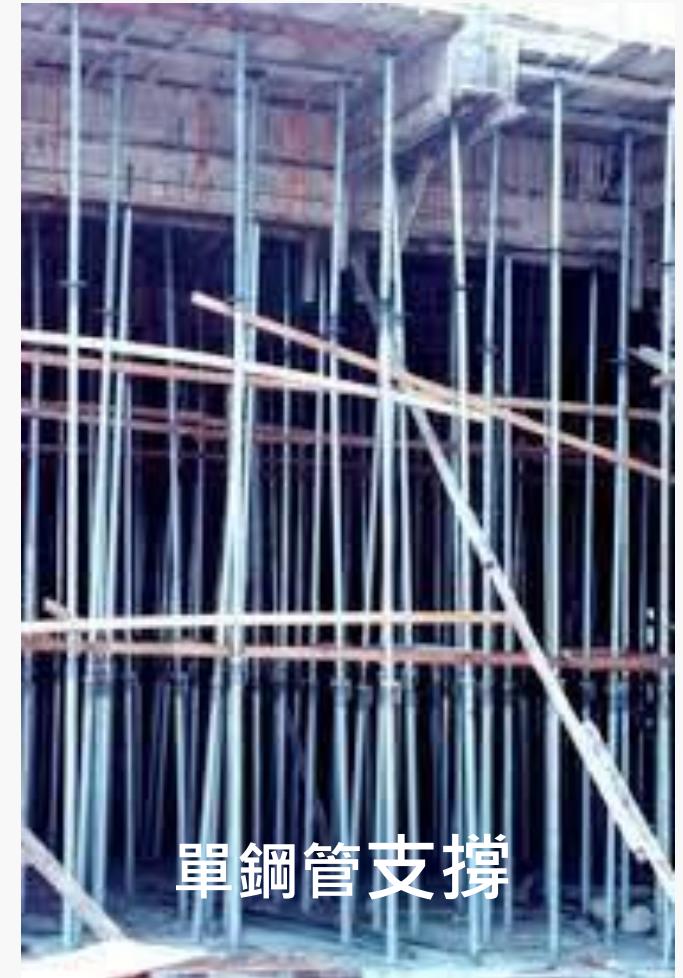
單鋼管支撐

慣常的模板支撐

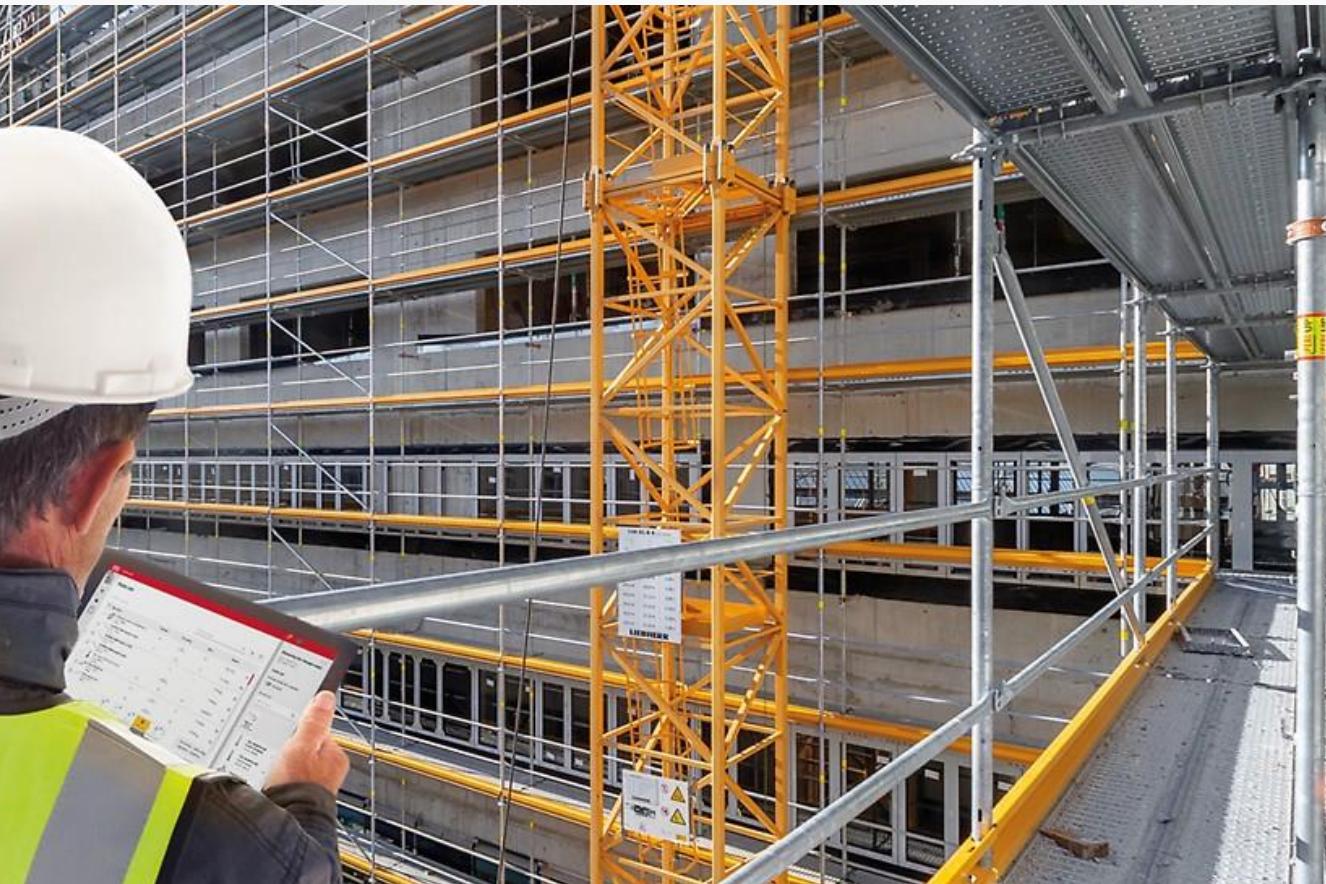
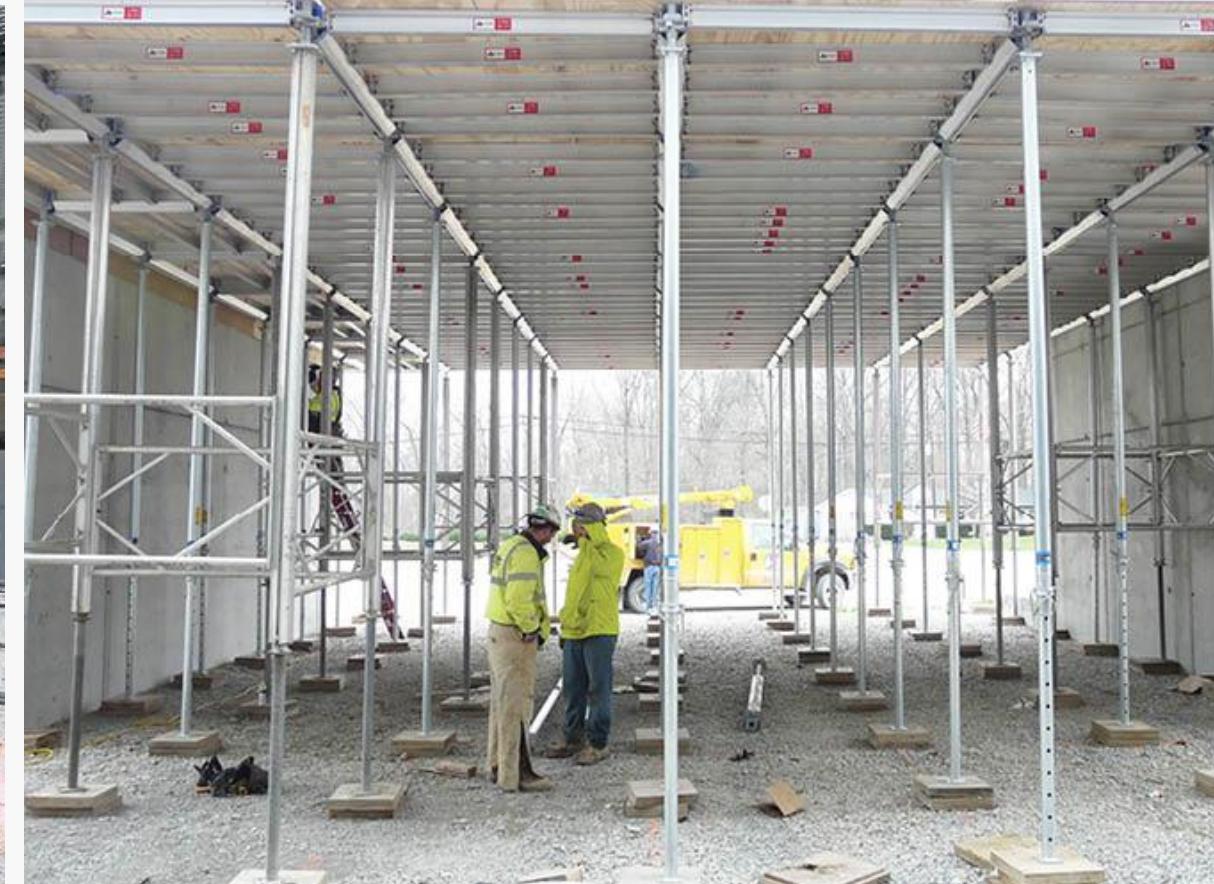
假設設施提升

改善工作空間、系統構件更完備堅固滿足實務需求

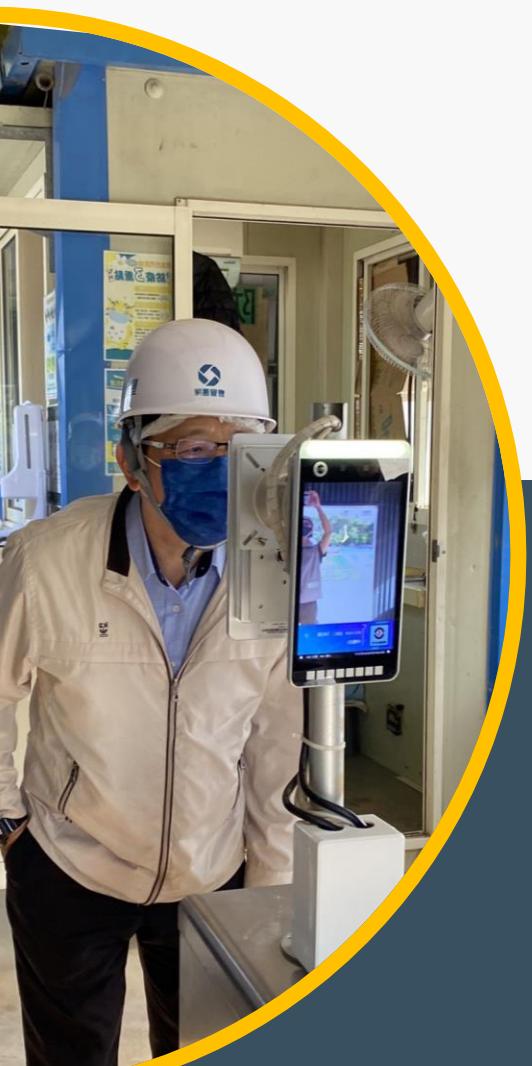
門禁系統結合職安管理

人流

進出管制
第一次進場
人數掌握
教育訓練

證照

作業主管
業務主管
一機三證
專業技術

區域管理

作業申請
證照需求

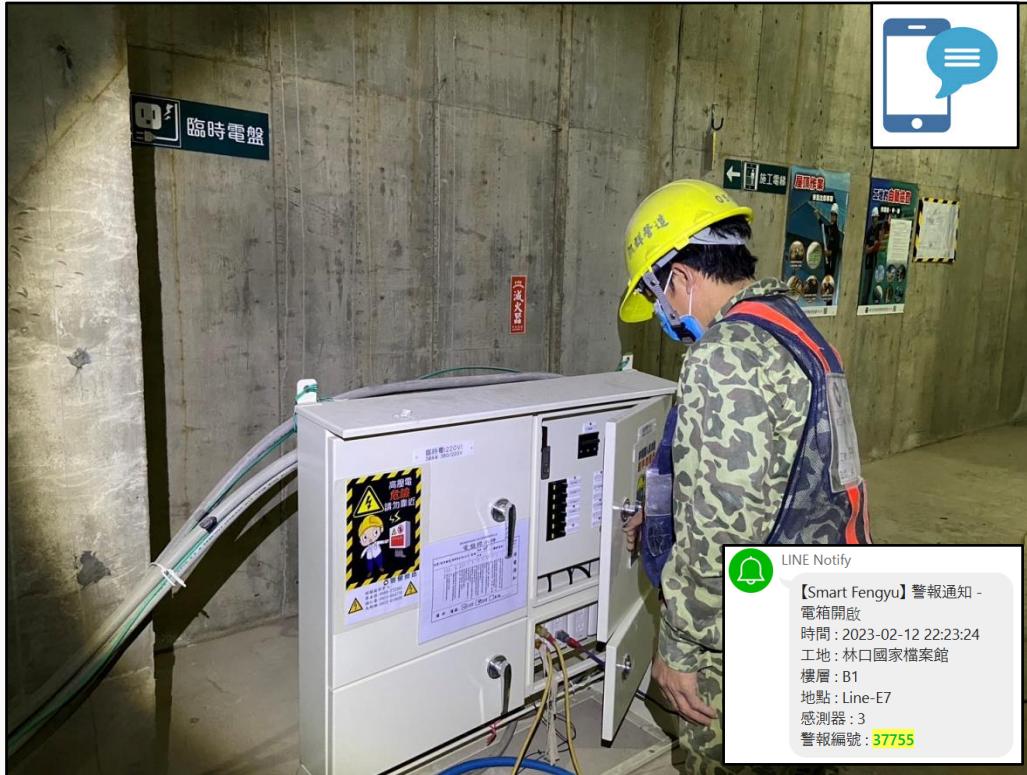
運用IOT減少職安管理盲點

電箱開啓/欄杆拆除/垃圾管道使用

< Back 場域監控 / 電箱使用監視

樓層 開啟編號 樓層 開啟編號

4F	10F		
3F	9F		
2F	8F		
1F	7F		
B1	6F	1	37755
B2	5F	2	37756

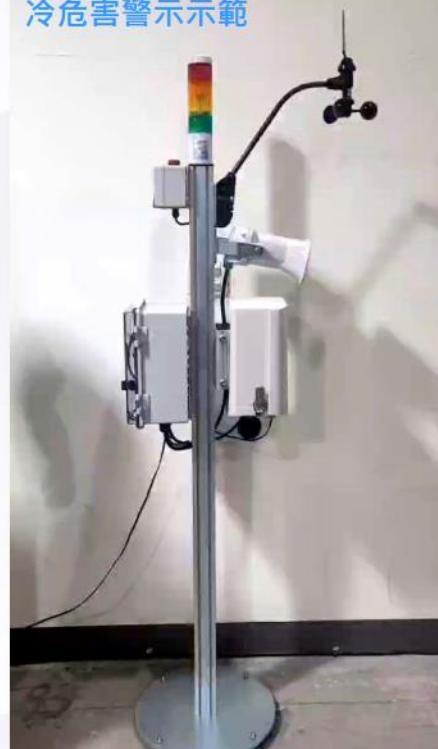
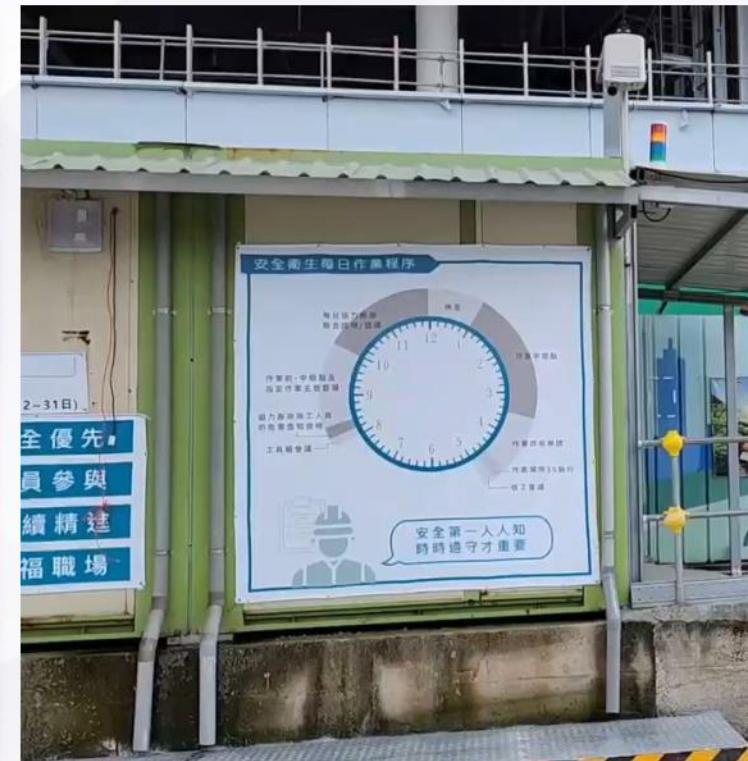
豐譽智慧動能 热危害監控系統！

當熱危害達三級以上 - 燈號顯示/自動廣播/連動灑水器

冷危害警示示範

7合1感測器，產品經環保局認證。
(溫度/濕度/PM2.5/PM10/噪音/風速/風向)

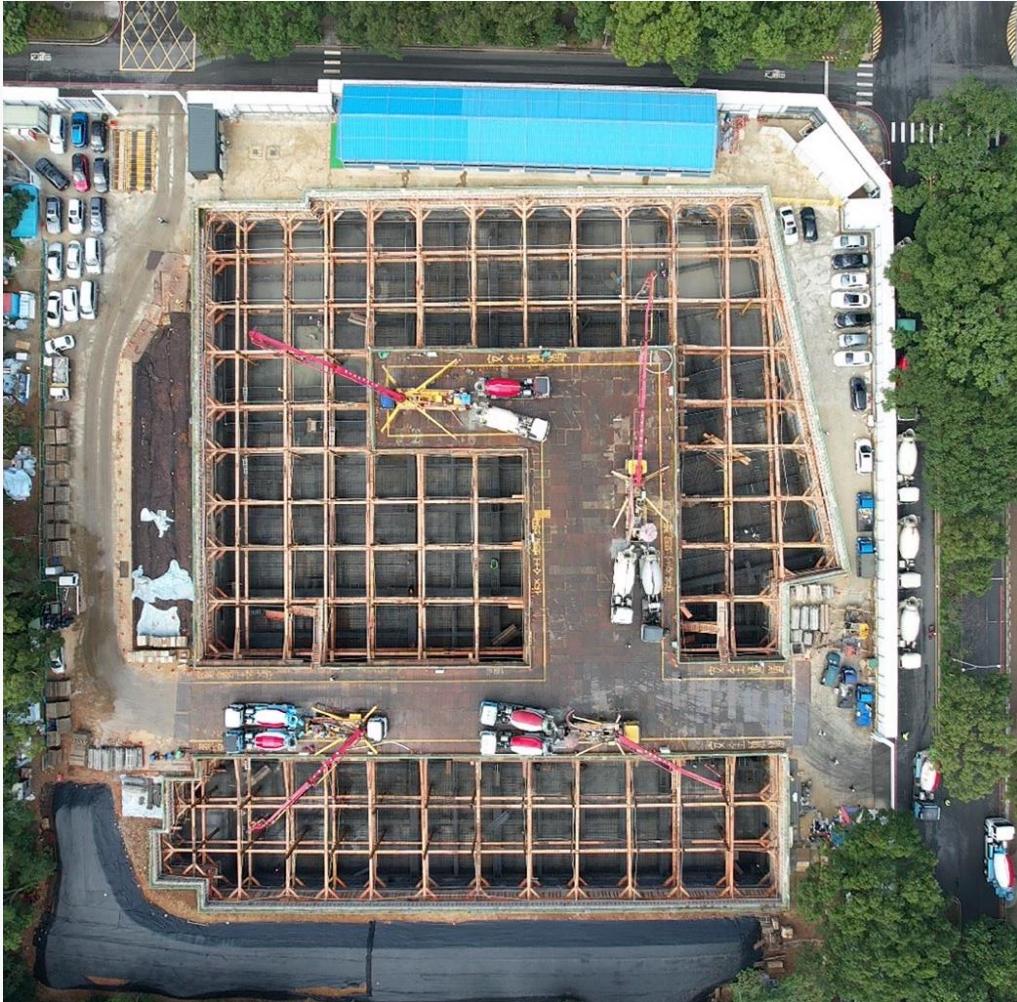
地工自動化監測

(警示 + 驗證)

監測總表 正常 超過警戒值 超過行動值

水位觀測井 2 0 0 0

OW1 -10.00 OW2 -10.00

鋼筋計 8 0 0 2

RB1-1 - RB1-2 -144
RB2-1 -188 RB2-2 -173
RB3-1 - RB3-2 -122
RB4-1 -224 RB4-2 -86
RB6-1 22 RB6-2 25

支撐應變計 10 0 0 0

S1-1 27.3 S1-2 60.9
S3-2 45.5 S4-2 21.1
S1-3 65.1 S2-3 -11.8
S3-3 12.0 S4-3 64.1

A screenshot of a mobile application interface titled "Monitoring Summary - XinGuang AnLe New Construction Project...". The screen shows monitoring data for water level, rebar, and support strain. The water level section displays two wells (OW1, OW2) both at -10.00. The rebar section lists eight sensors (RB1-1 to RB6-2) with values ranging from -188 to 25. The support strain section lists ten sensors (S1-1 to S4-3) with values ranging from 12.0 to 64.1. Each section includes a status indicator bar (green for normal, orange for warning, red for action limit).

儀器名稱	最後量測時間	支撐軸力	單位	警戒值	行動值	狀態判斷
S1-1	2018/10/25 14:00:00	37.8	ton	±54	±66	正常
S1-2	2018/10/25 14:00:00	69.6	ton	±90	±110	正常
S3-2	2018/10/25 14:00:00	46.6	ton	±90	±110	正常
S4-2	2018/10/25 14:00:00	32.6	ton	±90	±110	正常
S1-3	2018/10/25 14:00:00	68.0	ton	±90	±110	正常
S2-3	2018/10/25 14:00:00	-17.9	ton	±102	±132	正常
S3-3	2018/10/25 14:00:00	13.7	ton	±193	±251	正常
S4-3	2018/10/25 14:00:00	71.2	ton	±193	±251	正常
S5-3	2018/10/25 14:00:00	28.0	ton	±193	±251	正常
S8-3	2018/10/25 14:00:00	35.9	ton	±193	±251	正常

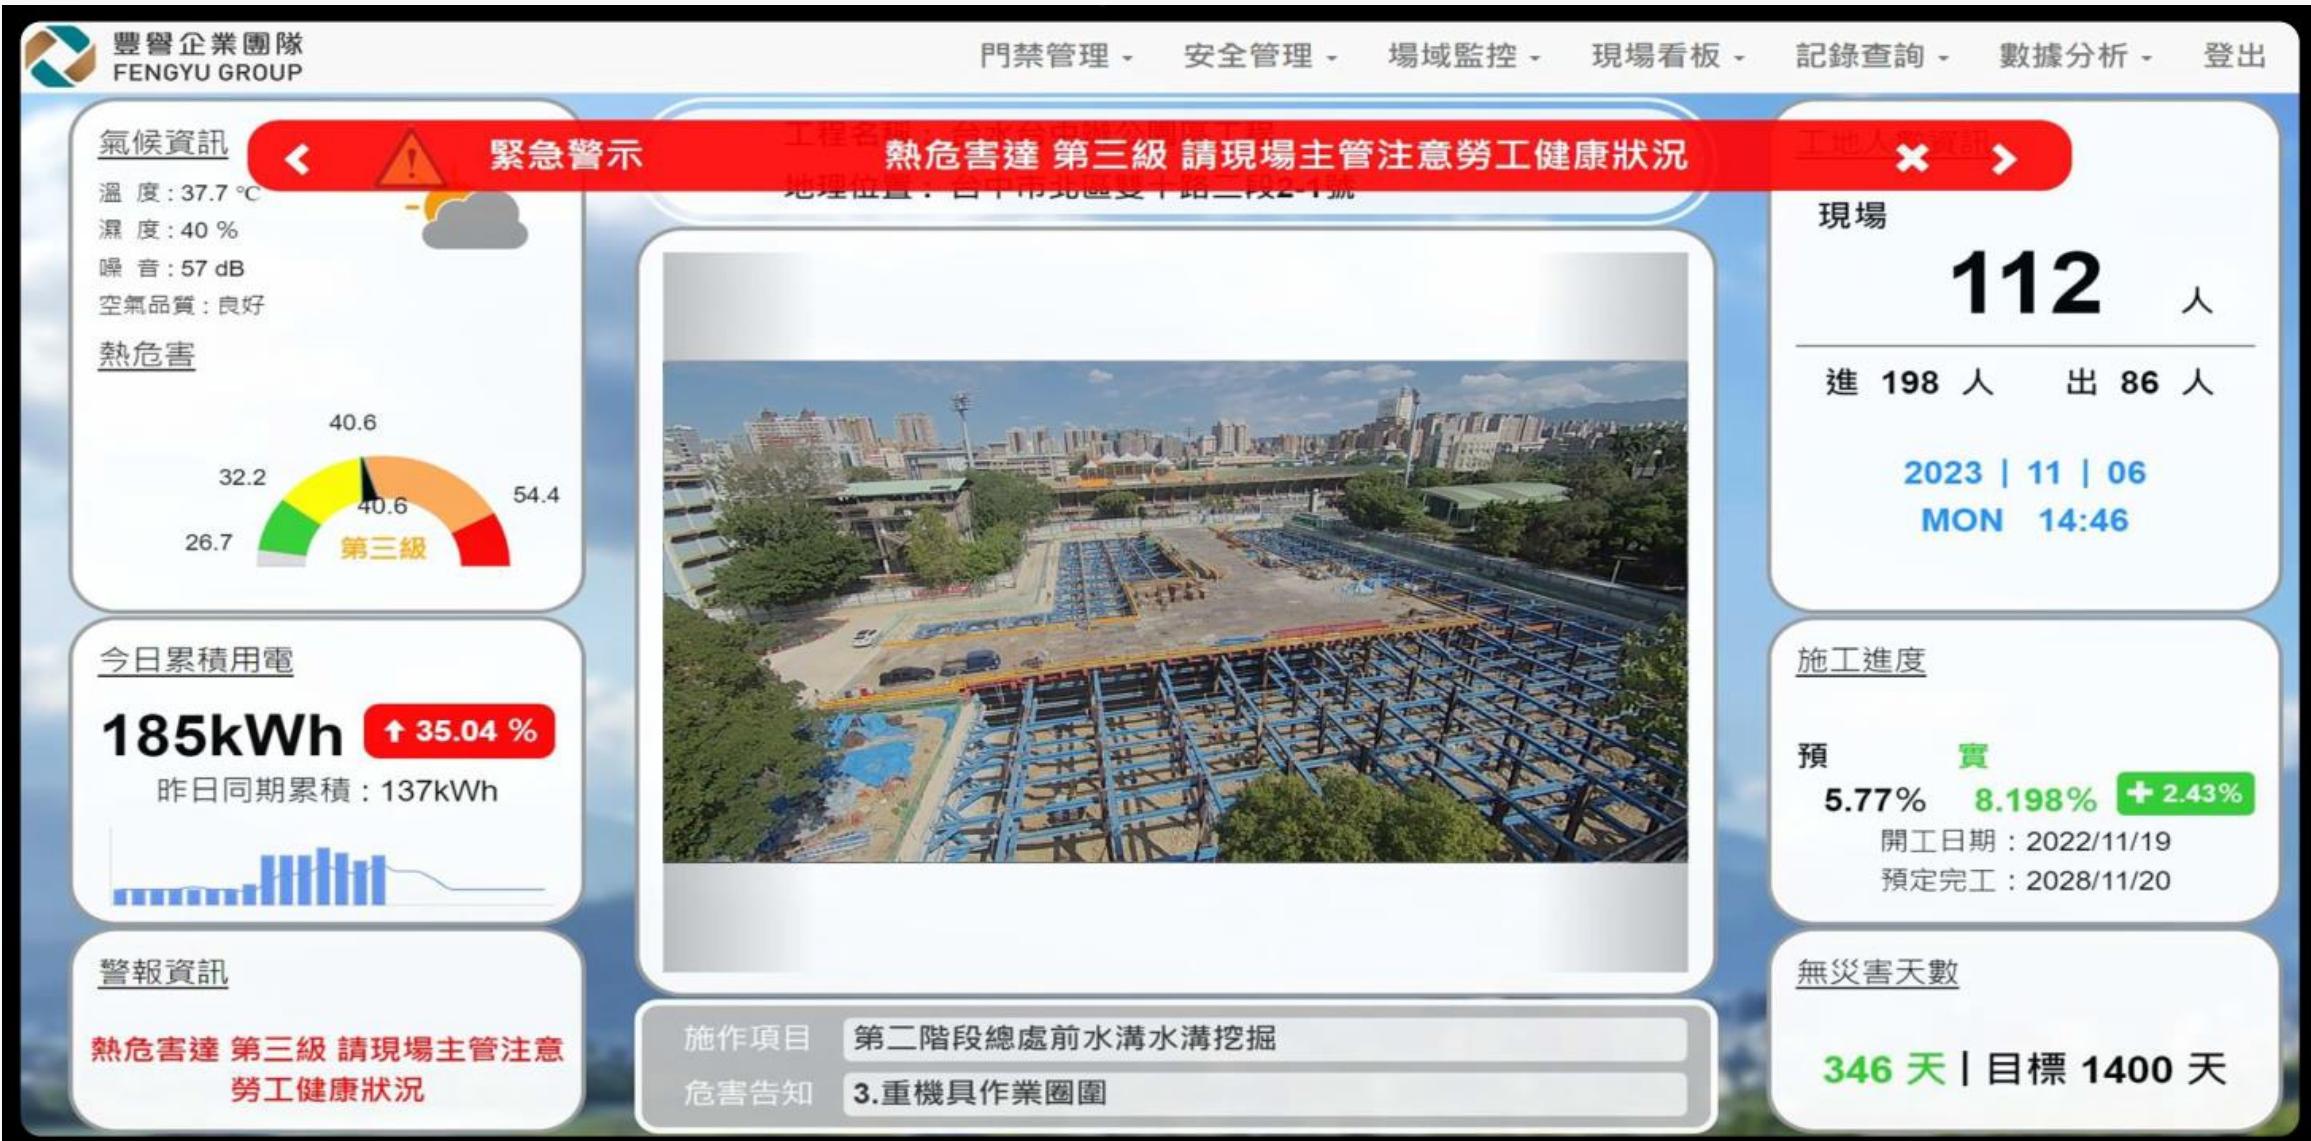
資訊儀表板

氣候資訊

溫度 : 37.7 °C
濕度 : 40 %
噪音 : 57 dB
空氣品質 : 良好

熱危害

40.6
32.2
26.7 第三級

工地人員統計

今日累積用電
185kWh ↑ 35.04 %
昨日同期累積 : 137kWh

施工進度
預 5.77% 實 8.198% + 2.43%
開工日期 : 2022/11/19
預定完工 : 2028/11/20

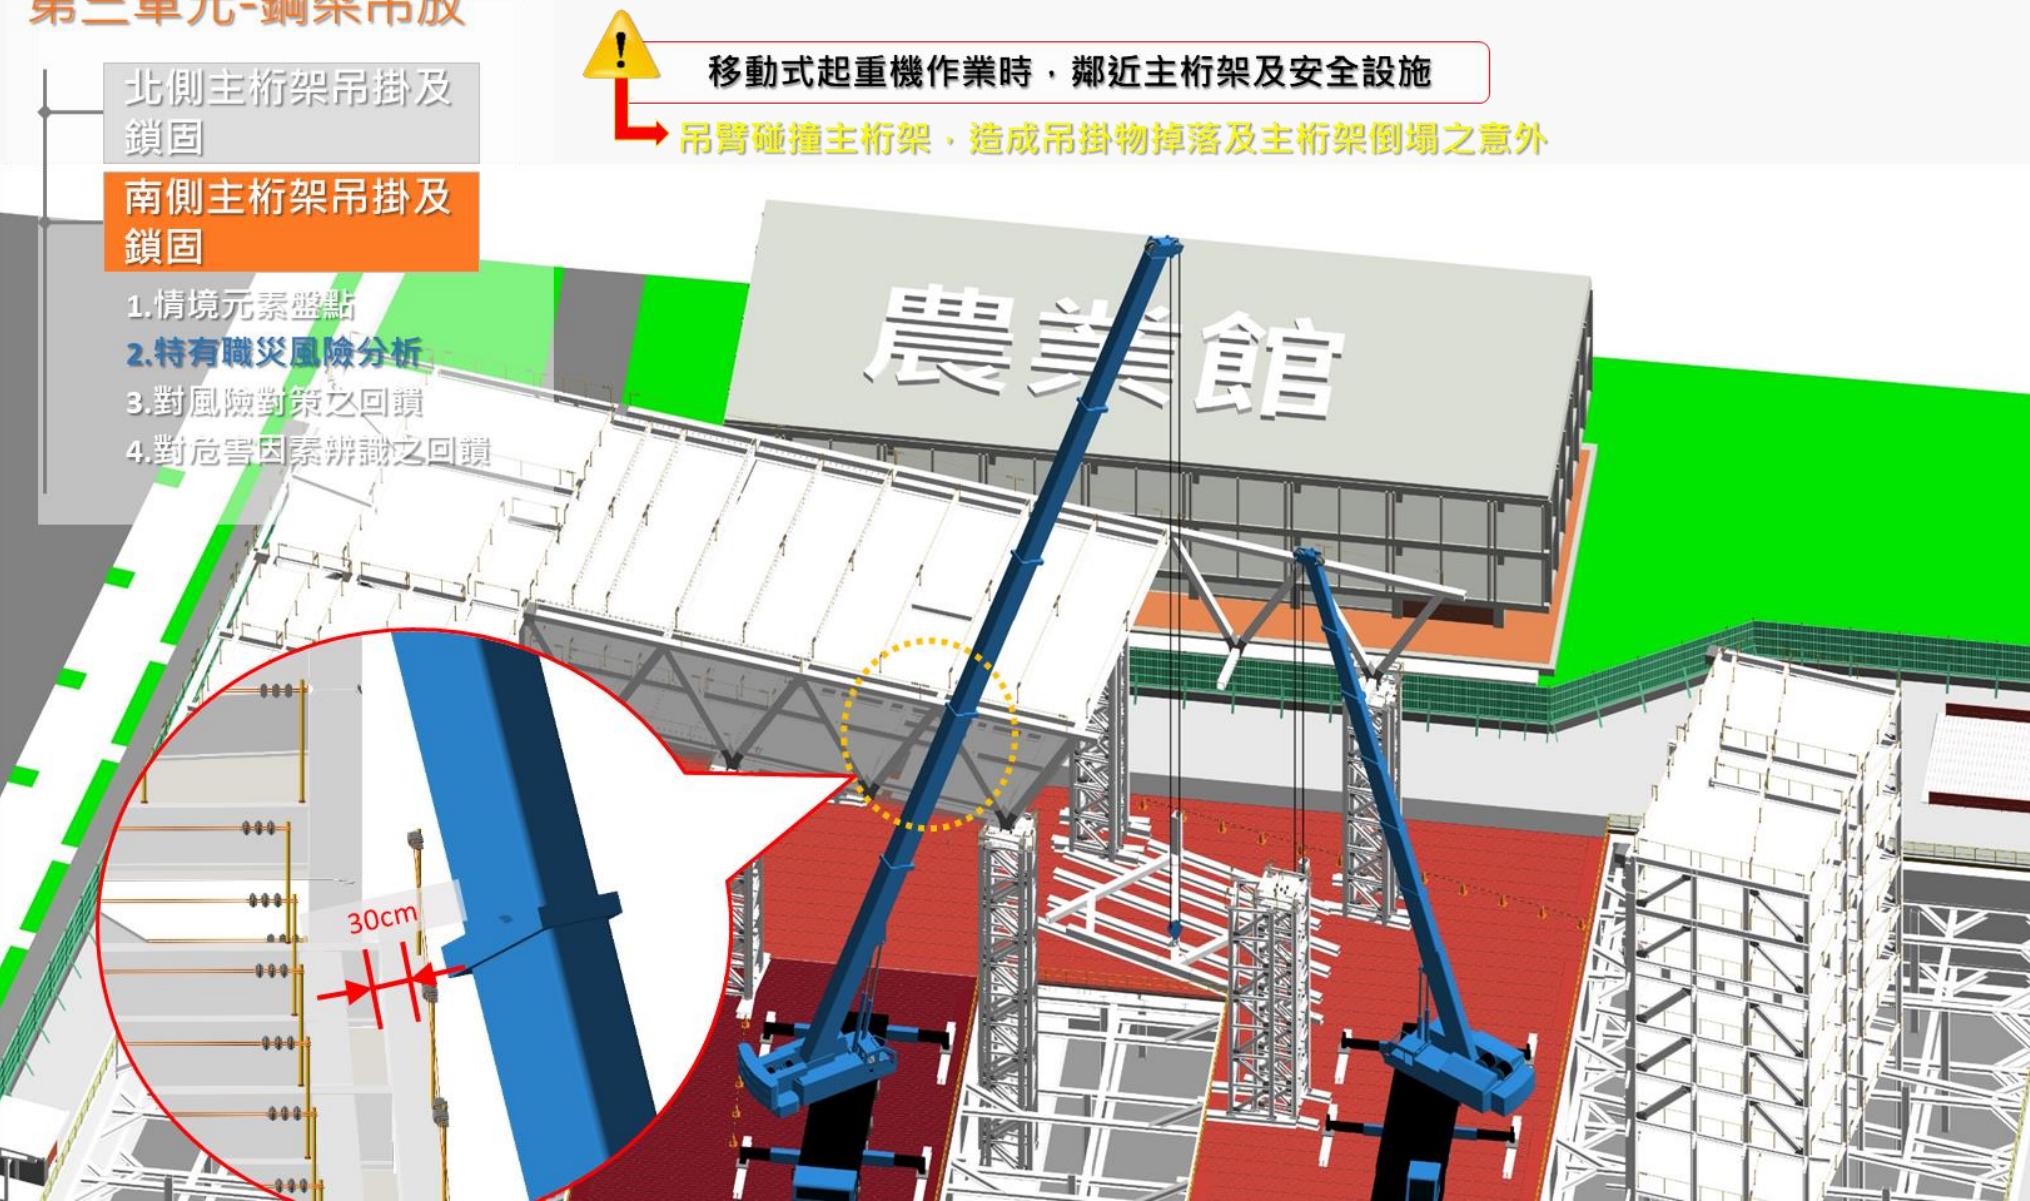
第三單元-鋼梁吊放

從工序進行風險評估
