台灣營建安全學會 成立大會

情境改變 ◆ 安全提升

1. 提升安全產業

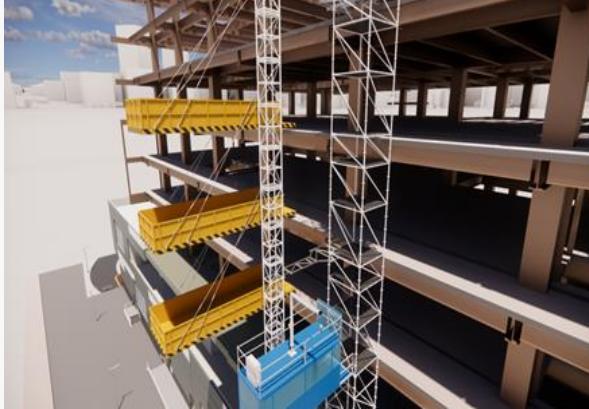
安全護欄模擬檢討

透過BIM事前模擬，達到檢討施工可行性及確實執行職業安全衛生評估。

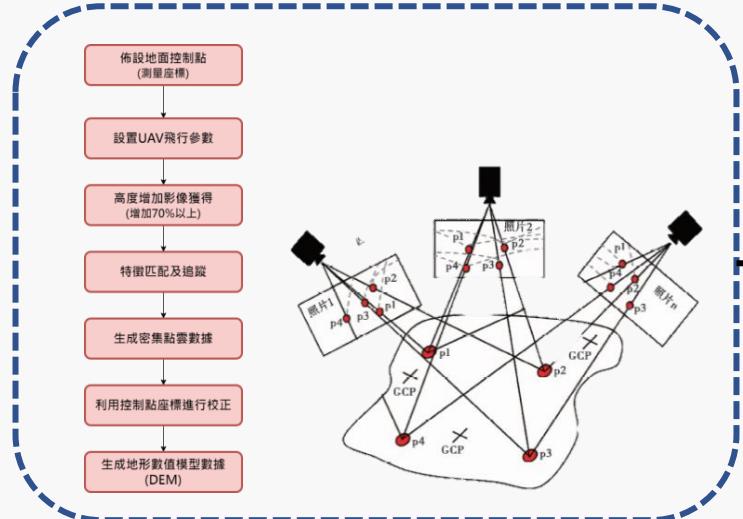
BIM + UAV 攝影測量點雲建模

- ◆ 運用攝影測量點雲實景模型**解決高風險工項**之施工難題。
- ◆ 應用屋頂板量測，目的於減少人員高空作業時**墜落危害風險**。

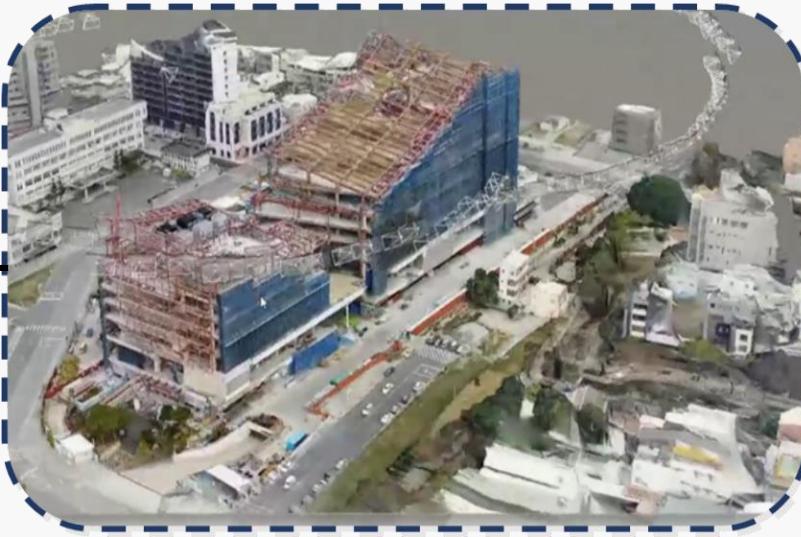
SFM攝影測量演算法

BIM模型套疊點雲模型
